## PERIZIA GIURATA

Relativa alla determinazione del giusto valore di mercato di un immobile destinato ad Ostello della Gioventù sito in loc. Limina del Comune di Cinquefrondi di proprietà della ex Comunità Montana Versante Tirrenico Settentrionale attualmente in liquidazione e rientrante nelle competenze della Struttura Unica di Liquidazione Comunità Montane Calabresi.

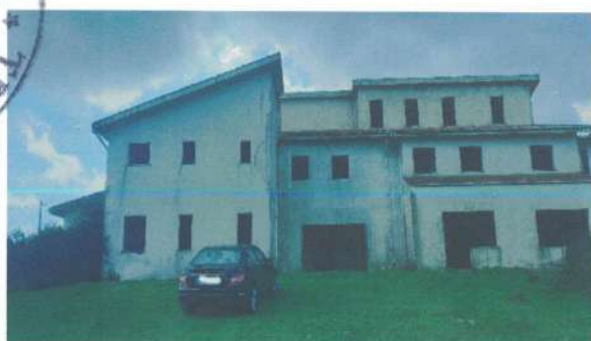
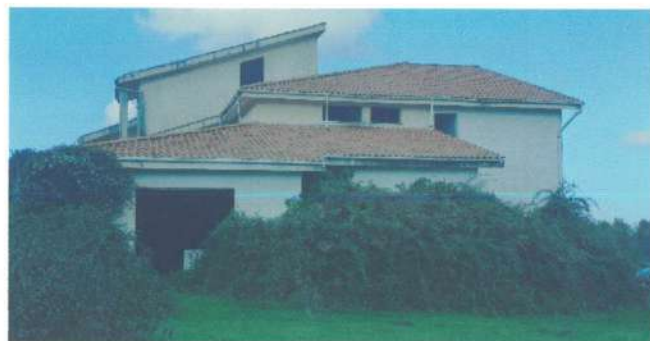
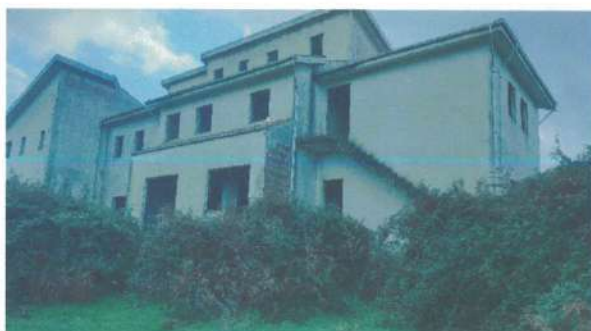
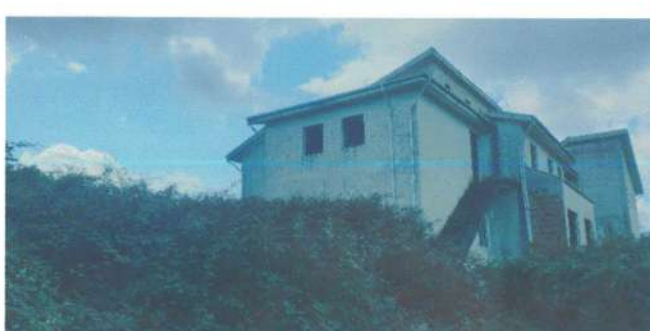
Premesso quanto sopra si è potuto appurare che trattasi di un manufatto edilizio a tre elevazioni con copertura a tetto avente struttura portante in c.a., tamponatura in mattoni forati, intonaci del tipo civile con quello esterno privo di ultima mano di finitura, predisposizione delle tubazioni e delle cassette di

derivazione degli impianti, posa in opera di tegole in coppi sulle coperture senza alcuno strato di impermeabilizzazione, per il resto l'immobile necessita di essere ultimato. L'immobile risulta in non buono stato di conservazione con presenza di elementi danneggiati quali le tubazioni degli impianti, parte degli intonaci interni ed esterni, soglie in marmo, canali di gronda e pluviali ecc. Dimensionalmente l'immobile misura una superficie totale di circa mq. 1.100 distribuiti in circa mq. 530 al piano terreno, mq. 460 circa al piano primo e circa mq. 110 al piano secondo. Riguardo all'area sul quale insiste l'immobile oggetto di valutazione, la stessa dai dati catastali esaminati misura una superficie di 2.288, presenta una giacitura in leggera pendenza, come sopra accennato dal punto di vista urbanistico ricade in zona AS "Zona Attrezzature Sportive e Ricreative" del vigente Piano di Fabbricazione del Comune di Cinquefrondi. Si accede all'immobile direttamente dalla strada pubblica la SP5 che raggiunge a circa 5 km. lo svincolo della strada di SGC Ionio - Tirreno, il medesimo immobile dista circa 16 km. dal centro di Cinquefrondi.
